正極格子界面腐食層の劣化挙動について

Micro-Scopic Structure of Positive Grid/PAM Interface and its Degradation Behavior in Lead-Acid Battery

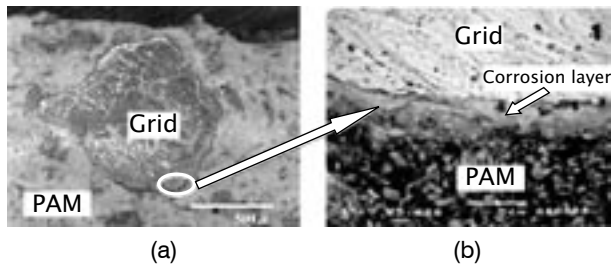
熟成板断面のSEM観察では格子界面の腐食層の厚みは3~5 μm程度で緻密であった(図1)。

図1 熟成板断面の観察結果
Fig.1 Cross section of positive grid/PAM interface after curing, (a) Optical micrograph; (b) SEM micrograph

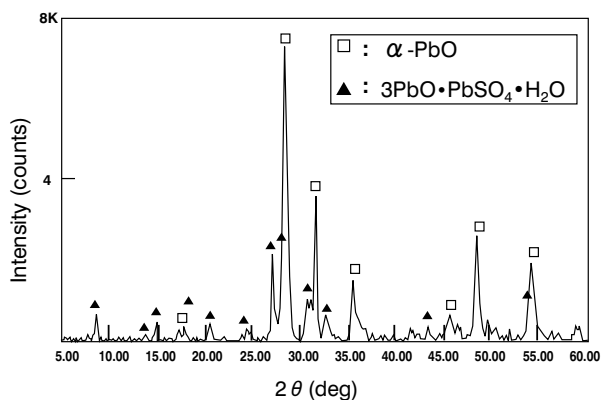
この腐食層を格子から剥がし、粉末XRDで調べた結果、主にα-PbOであった(図2)。

図2 粉末XRDによる熟成後腐食層の調査結果
Fig.2 X-Ray powder diffraction pattern of corrosion products in cured positive plate

これは熟成・乾燥過程で格子表面が空気中の酸素で酸化され、PbOからなる腐食層が生成したと考えられる⁸⁾。また、三塩基性硫酸鉛は腐食層に付着した活物質によるものである。化成板断面のSEM観察では、腐食層の厚みは熟成後よりも厚くなっており、格子から剥がして格子側から観察すると、緻密な部分と多孔質な部分とからなる複数の層が認められた(図3)。

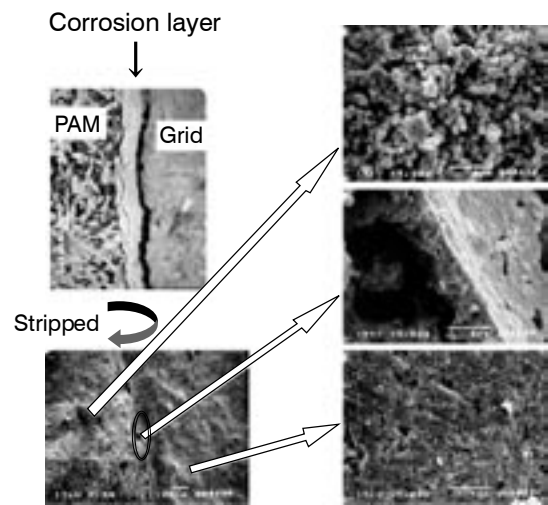
図3 SEMによる化成後腐食層の観察結果
Fig.3 SEM micrographs of positive grid/PAM interface after formation

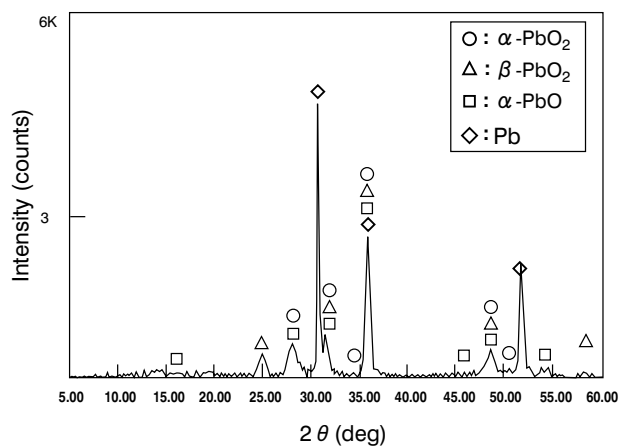
図4 粉末XRDによる化成後腐食層の調査結果
Fig.4 X-ray powder diffraction pattern of corrosion products in formed positive plate

この腐食層の粉末 XRD では α -PbO, α -PbO₂, β -PbO₂ が検出された (図 4)。また, 微小部 XRD でも同様の結果が得られた (図 5)。なお, Pb のピークは格子合金に起因する。

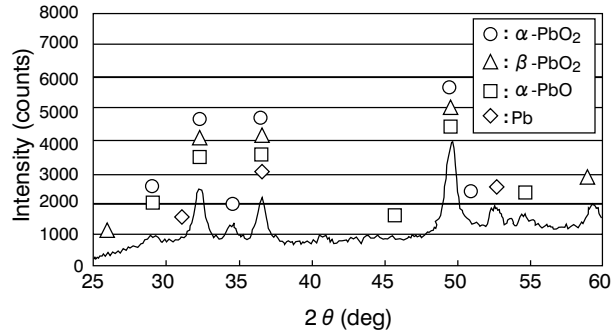
図 5 微小部 XRD による化成後腐食層の調査結果
Fig.5 Micro-X-ray diffraction pattern of corrosion products on positive grid after formation

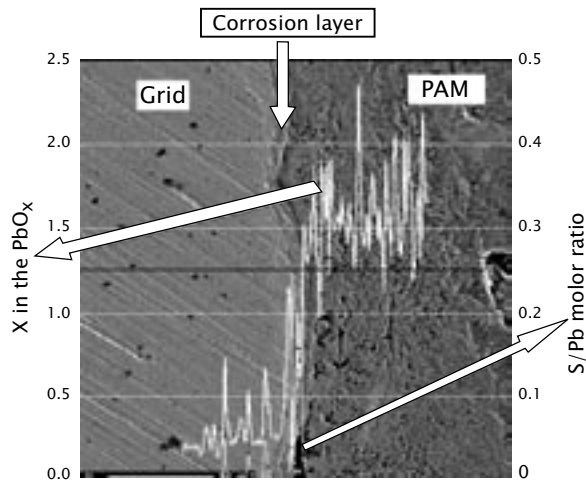
つぎに, EPMA による Pb と O の定量分析では, 腐食層は PbO_{0.5~1.5}, 活物質層は PbO_{1.5} 前後と見積もられた。また, S のライン分析では格子表面付近に高濃度の領域が認められた (図 6)。

図 6 EPMA による Pb と O の定量結果 (化成後)
Fig.6 EPMA analysis of PbO_x and S/Pb in molar ratio on positive grid/PAM interface after formation

これらの結果から, 化成では Pavlov らが主張する固相反応と液相反応により多層構造の腐食層が生成したと考えられる⁵⁻⁷⁾。すなわち, 腐食層は Pb / PbO / PbO_x / PbSO₄ / H₂SO₄ + 正極活物質, から

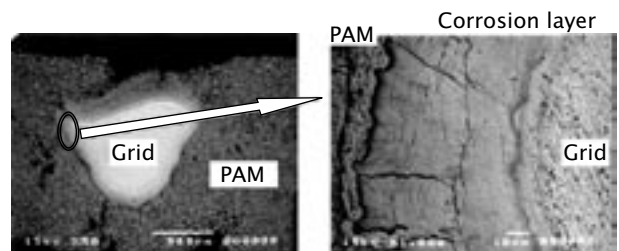
まず, 正極板断面の SEM 観察では腐食層の厚みは 70 μ m 前後で化成後の 10 倍以上成長しており, 腐食層内部には格子表面に対して垂直方向と水平方向にクラックが発生していた (図 7)。

図 7 SEM による寿命後腐食層の観察結果
Fig.7 SEM micrographs of the corrosion layer of positive plate after cycle life test

ところで、この主に β - PbO_2 からなる領域は正極活物質と組成は同一だが緻密であり、格子と活物質の接点となっている。ここから発達する活物質の付け根部分は AMCL (Active-Mass Collecting Layer) と呼ばれ、これよりも格子側の CL (Corrosion Layer) と区別されている³⁾。しかし、サイクル寿命後の正極板断面の SEM 観察ではこの接点となる領域にクラックなどの欠陥が観察された (図 7)。

格子表面に垂直なクラックの発生は、腐食層の成長に起因すると考えられる。格子合金の分子容を 1 とすると、腐食層を構成する PbO_2 は 1.4、 PbSO_4 は 2.6 である。腐食層の成長は体積の増加を伴い、格子表面に対して垂直なクラックが発生する。また、このクラックの発生で、腐食層下部の格子表面付近まで電解液が侵入して格子表面の腐食反応が進行すると考えられる。

つぎに、格子表面に水平なクラックの発生は、格子の伸びに起因すると考えられる。腐食層や活物質などの酸化物は機械的に脆い性質があり、格子の長手方向への伸びに対して格子近傍の腐食層は比較的追従するが、活物質近くの腐食層は動きを制約されて格子の伸びに追従できない。そのため、格子表面に水平なクラックが発生する。このクラックは、格子表面と活物質の導電パスの面積を著しく減少させ

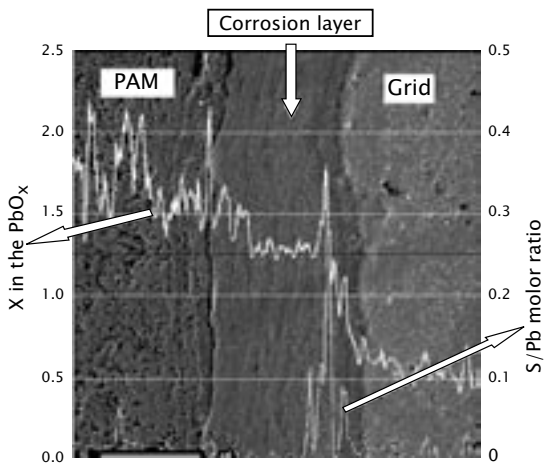
つぎに EPMA による腐食層の Pb と O の定量分析 (図 8) では、格子表面から 15 μ m 付近までは $PbO_{0.6\sim 1.2}$ と O が連続的に増加し、15 ~ 30 μ m 付近は特に O が著しく増加して約 1.6 となっていた。しかし、その外側では $PbO_{1.3\sim 1.6}$ 、活物質部分は $PbO_{1.5\sim 2.0}$ となっていた。また、S のライン分析では格子表面から 15 ~ 30 μ m 付近に高濃度の領域が認められ、O が急激に増加した部分と一致した。また、S と O の増減は全ての領域でほぼ一致していた。したがって、この部分での高い O の値は、 PbO_x と $PbSO_4$ とが共存するためと考えられる。

図 8 EPMA による Pb, O, S の定量結果 (2400 サイクル後)
Fig.8 EPMA analysis of PbO_x and S/Pb in molar ratio on positive grid/PAM interface after cycle life test

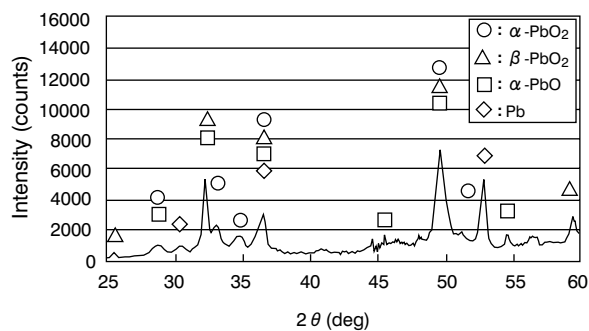
一方、微小部 XRD では腐食層中央部は主に β - PbO_2 であったが、 α - PbO_2 も比較的多いことが分かった (図 9)。

これらの結果から格子表面から 15 μ m 付近は、格子表面の Pb または PbO と O の固相反応で生成した PbO または PbO_x ($1 < x < 2$) であり、この領域の外側を約 15 μ m の厚みで $PbSO_4$ の膜が被覆する構造となっていた。また、これよりも外側は PbO_x の x の変化が比較的緩やかで、 β - PbO_2 と α - PbO_2 が検出されたことから、 β - PbO_2 は $PbSO_4$ の液相反応で生成したものであり、 α - PbO_2 は液相と反応していない PbO_x が残留しているものと考えられる。

図 9 微小部 XRD による寿命後腐食層の調査結果
Fig.9 Micro X-Ray diffraction pattern of the corrosion layer of positive plate after cycle life test

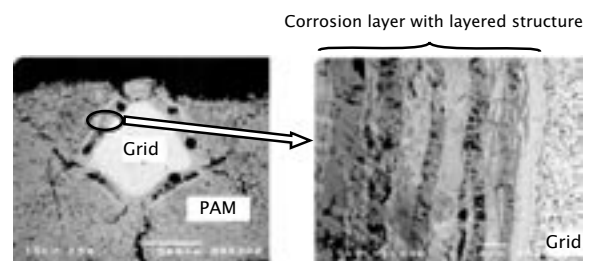
これとは別に、正極板下部の断面 SEM 観察では格子を取り巻く様に粗い粒子が縞状に堆積している部分が認められた (図 10)。正極板下部の活物質の化学分析では $PbSO_4$ が約 5wt% とやや高い値を示した。また、この縞状部分の EPMA 分析の結果、粗い粒子は $PbSO_4$ であることが分かった (図 11)。

図 10 SEM による寿命後腐食層の観察結果 (縞状構造)
Fig.10 SEM micrographs of layered structure in the corrosion products of positive grid/PAM interface after cycle life test

極板下部に見られた格子を取り巻く PbSO_4 の縞状構造は、上記垂直クラックと水平クラックを通して侵入した電解液と腐食層との放電反応で生成したが、成層化による電解液比重の増加や極板上部に比べて充電率が低くなることから、充電反応が十分に進まず、 PbSO_4 として残留したと考えられる。

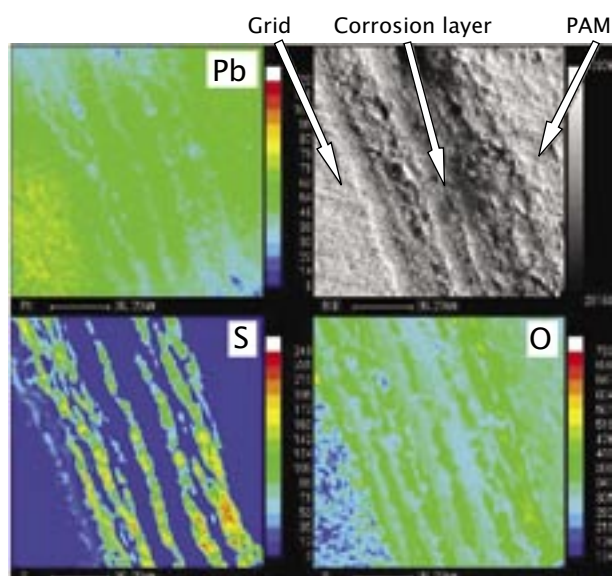
図 11 EPMA による腐食層中の Pb, O, S マッピング (縞状構造)
Fig.11 Pb, O, and S mapping of the corrosion layer with layered structure by EPMA
