鉛蓄電池極板格子耳部の破断メカニズムの解明

Study on Fracture Mechanism of Grid Tab Structure in Lead-Acid Battery for Trucks

Abstract

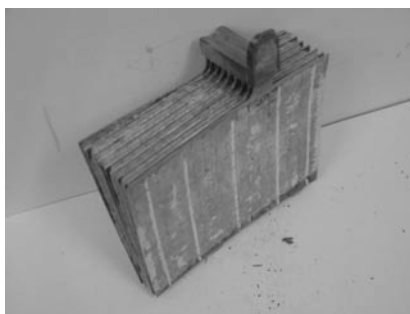
図2 ストラップと極板格子の結合状況
Fig.2 Cell's plate group with a strap and nine (9) plates

先の図1 (a) で示したように、実際の一つの極板群は図2に示すように1個のストラップと9枚の耳付き極板から構成されている。

実際の構造ではストラップ部と極板は耳部を介して溶接で結合されている。部材同士が結合される結合部はこれまでの報告⁴⁾では、複雑な振る舞いを呈することが知られている。そこで、①ストラップ

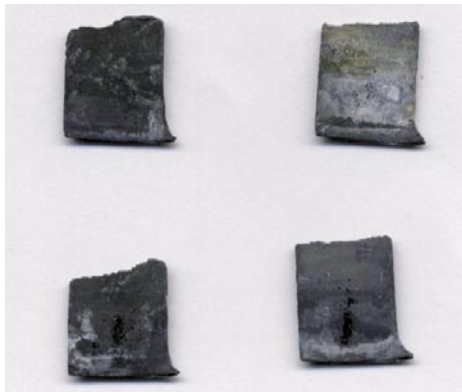
図 8 実際の耳部の破断状態
Fig.8 Fractured configuration of grid part taken from actual vehicles

実際に破断した耳部破断形状を図 8 に示す。破断位置は耳部の上下方向ではやや上方でストラップ部に近いところであった。これらの破断位置は計算結果ともほぼ一致している。破断状況は耳部上下方向に対してほぼ直角に、あるいは左右で僅かに上下にずれてはいるが、最終的に直角に近い形で破断している。上下方向に対し直角方向から計測した角度を破断角度とすれば、破断角度はほぼゼロに近い。引張試験では、破断角度は約 38 度であり、典型的な延性破壊と比較すれば、破断形態は単純な引張応力によるものではないことが推定される。
